DIAGNÓSTICO E ADEQUAÇÃO DO SPDA E DAS INSTALAÇÕES ELÉTRICAS DA PRIMEIRA IGREJA BATISTA EM GOIABEIRAS - VITÓRIA/ES

Parte manuscrita do Projeto de Graduação do aluno **Thiago Botelho Coutinho**, apresentado ao Departamento de Engenharia Elétrica do Centro Tecnológico da Universidade Federal do Espírito Santo, como requisito parcial para obtenção do grau de Engenheiro Eletricista.

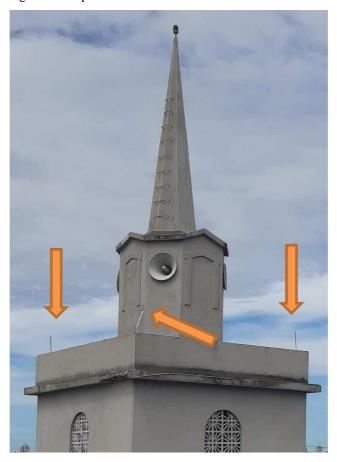
Figura 1 – Captores instalados com resto de obras e alinhados manualmente

captores sejam alocados de forma a garantir que toda a estrutura esteja dentro da zona de proteção do sistema, o que não acontece hoje na Primeira Igreja Batista em Goiabeira, conforme destacado em seta na Figura 1. O que existe são captores do tipo Melsen (minicaptores), localizado abaixo de uma cone com aproximadamente 3 metros de altura, deixando a parte mais alta da igreja fora da zona de proteção, na avaliação de qualquer método de proteção, gerando riscos de acidentes, tais como incêndios e explosões, caso aconteça uma descarga atmosférica direta sobre a estrutura arquitetônica

Como ilustrado na Figura 1, há um risco de incidência de descarga elétrica na "torre" do templo, pois este se encontra acima dos captores do sistema SPDA, sem a instalação do captor adequado. Dessa forma, existe o risco de explosão e desprendimento de material por conta da incidência do raio. Além disto, tem-se os danos aos equipamentos (ou cargas) presentes nas instalações elétricas, como iluminação e equipamentos eletrônicos. Neste local, o efeito do barulho e desligamento das luzes, na incidência do raio, pode gerar pânico, provocando desespero por conta da evacuação do local, bem como falha do sistema de alarme contra incêndio.

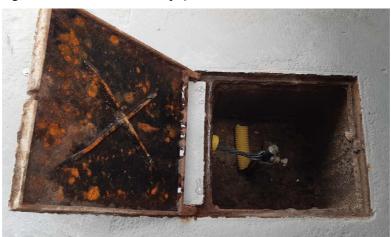
Figura 2 – Vista da caixa de inspeção

O único aterramento elétrico que o templo em estudo dispõe é o do SPDA apresentado na Figura 2, composto por 7 descidas individuais, mostrando-se um processo ineficiente, pois a interação dos aterramentos elétricos proporciona a equipotencialização de massas, com a unificação das referências de terra e a redução da resistência de aterramento elétrico da instalação em função da maior área da malha (CREDER, 2016).

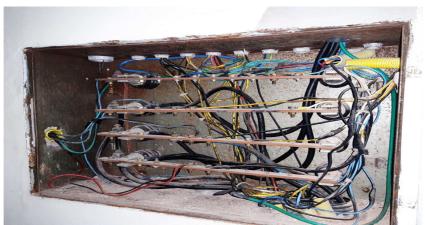
Figura 3 – Barramento de derivação presente atualmente

Na igreja em estudo, o sistema atual de derivação de energia é ilustrado na Figura 3 sendo formado por quatro barras de cobre, o que coloca em risco a integridade do sistema por possuir condutores mal dimensionados e conexão inadequada. Além de implicar na operação inadequada da carga, representa um elevado risco de incêndio para o patrimônio (MAMEDE FILHO, 2009).

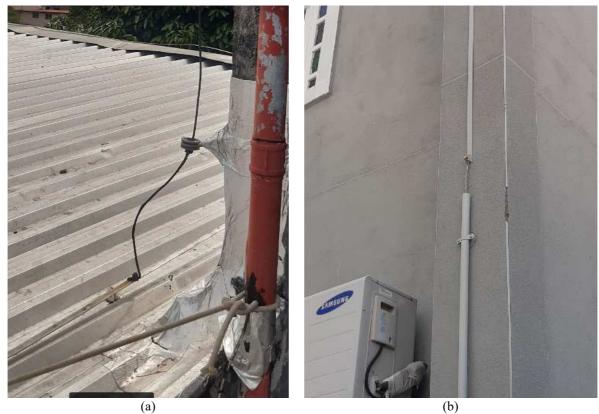
Figura 13 – Subsistema de descida. (a) fio de cobre para haste de alumínio, (b) haste de alumínio fio de cobre.

A ligação entre o captor e as hastes de aterramento acontece por meio de duas etapas. Na primeira parte, temos o captor fio que sai do captor, um fio de cobre nu #35mm², essa descida ocorre em apenas uma via até uma barra chata de alumínio de 3/4x1/4"x3mm, Figura 13a, que se encontra localizada sobre o telhado metálico, a haste de alumínio continua sua descida até uma altura de 2,5 metros de altura em relação ao chão, onde entra a segunda parte, na qual a haste se conecta a um novo fio de cobre nu #35mm², Figura 13b, descendo ao encontro de um eletrodo de aterramento.

Na Figura 13b é possível notar um erro no tipo de material utilizado, pois, como a igreja se situa em uma região litorânea, qualquer condensação nesse conector, gera o surgimento de uma pilha galvânica. Isso se dá porque há materiais com propriedades diferentes, propiciando a corrosão eletroquímica, e tal fato fica mais nítido quando é visualizado o parafuso que faz a fixação do sistema.

Na figura seção 3.1.3, verificou-se que pela oxidação entre o conector tipo sapatilha e a haste ocorre a corrosão eletrolítica, pois ambos são materiais de propriedades diferentes. A solução para isso é o uso de um bimetal entre eles, como mostrado na Figura 32.

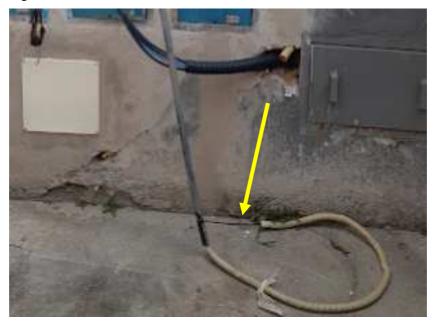
Figura 17 – Sistema de descida.

A igreja possui 7 barras de alumínio que descem verticalmente nas laterais da igreja, há hastes que não estão devidamente instaladas, como mostrado na Figura 17, na qual é possível ver que foi desconectada a ligação entre o cabo e a haste de aterramento.

Na Figura 17 é ilustrado o equipamento de ar condicionado próximo ao sistema de descida. Deve ser ressaltado que existem 7 máquinas na cobertura da igreja que estão próximas aos pontos de captação.

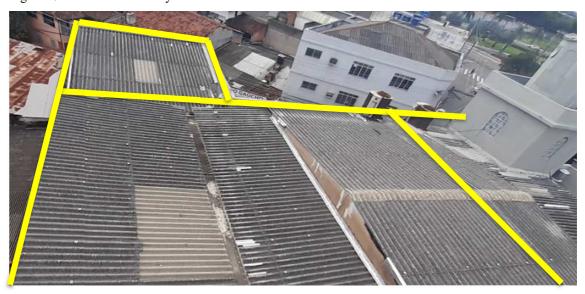
Figura 19 – Gaiola de Faraday atual.

Com o gerenciamento de risco e a avaliação dos pontos de toques da esfera rolante para o NP-IV ($R_{esfera} = 60m$), conforme mostrado na prancha P3-DI1.1 no Apêndice B, verifica-se que não é necessário a malha mostrada na Figura 18. Pelo gerenciamento de risco, verificou-se que na prancha DET-DI1.1 no Apêndice B, que a esfera rolante não encosta na Gaiola de Faraday distribuída sobre o telhado, não sendo necessário toda essa fita sobre o telhado, que foi fixada com furo na telha.

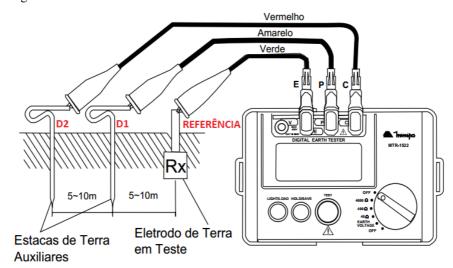
Figura 20 – Terrômetro MTR-1522.

A configuração de montagem seguiu o protocolo recomendado pelo fabricante, conforme esquema apresentado na Figura 20. Nas medições são adotadas as distâncias D1, D2 e D3, segundo recomendações da norma.

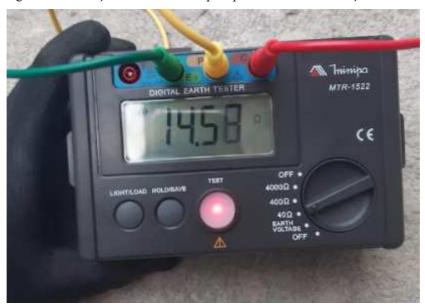
Figura 21 – Medição de interferência para procedimento de medição de resistividade.

Com o sistema instalado conforme a Figura 19, foi feita a montagem de acordo com a prancha DI1.1-P1 apresentada no Apêndice B. Iniciou-se a medição, verificando, primeiramente, se estava havendo interferência de tensão na medição, e para isso, colocou-se o equipamento no modo *EARTH VOLTAGE*, mediu-se 1V, menor que 10V recomendado pelo fabricante. Assim, foi iniciada a medição, como ilustrada na Figura 21, em que, após ligado o equipamento, esperase 1 min até a estabilização da medição.

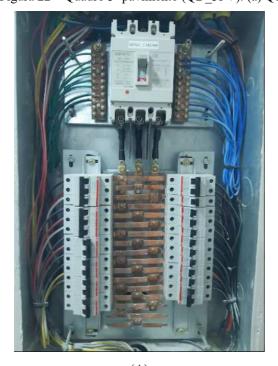
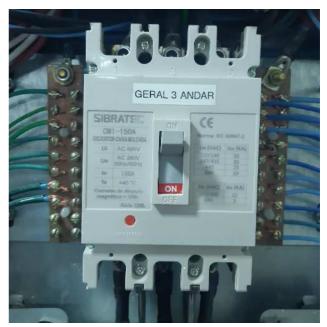
Figura 22 – Quadro 3º pavimento (QD_3PV). (a) Quadro, (b) Disjuntor.

Nesse pavimento, há uma pia e nele há um bebedouro elétrico que foi instalado próximo à torneira, para a captação de água, e, contudo, não há uma proteção por DR – Diferencial Residual. A ABNT NBR 5410 (ASSOCIAÇÃO BRASILEIRA DE NORMAS TÉCNICAS, 2004), na seção 5.1.3.2.2 no item d, fala que devem ser objeto de proteção adicional por dispositivos a corrente diferencial-residual com corrente diferencial-residual nominal $I_{\Delta n} \leq 30mA$. Não se constou a conexão entre o condutor PE e a carcaça do quadro elétrico.

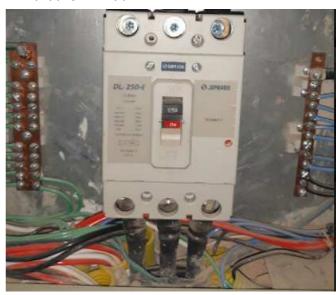
(b)

Este quadro possui um diferencial, pois a sua instalação se encontra na parte externa do templo, sujeito as intempéries do tempo. Na Figura 29b, fica evidente que o sistema está sobre uma degradação, pois ao mesmo tempo em que há o sol esquentando a tampa da placa, em uma chuva, o vapor entra para dentro do quadro, fazendo com que o sistema sempre trabalhe com variações de temperatura, e isso fica visível com o esmalte esfarelando nos barramentos.

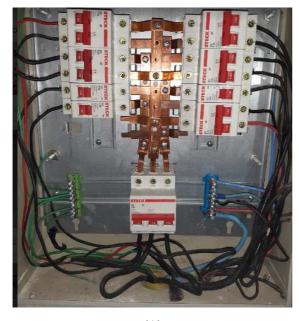
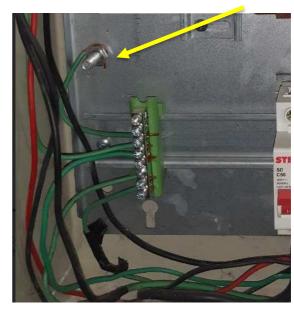
Figura 27 – Quadro 1º pavimento (QD-1PV_BERÇÁRIO). (a) Quadro, (b) Quadro aterrado.

Verifica-se, na Figura 27b, a existência de aterramento do quadro, contudo, na NBR5410 (ASSOCIAÇÃO BRASILEIRA DE NORMAS TÉCNICAS, 2004), na secção 6.2.8 — Conexões, orienta-se que as conexões de condutores entre eles e com outros componentes da instalação devem garantir a continuidade elétrica durável e adequada proteção mecânica. Além disso, o parafuso não abraça toda a seção do fio, sendo adequado para essa situação o uso do terminal tipo anel.

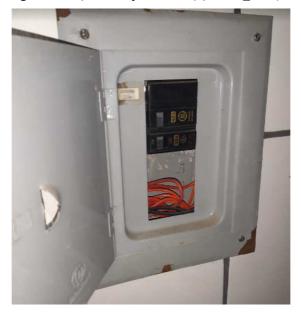
Figura 28 – Quadro 1º pavimento (QD-1PV COZ).

Constatou-se na instalação da cozinha dois tipos de disjuntores NEMA. O problema desse tipo de sistema é que sua atuação dependendo da grandeza da corrente, sua proteção é apenas por um bimetal, gerando uma baixa confiabilidade, ele não é recomendado para este ambiente, pois devido à grande produção de alimentos são higienizados com lavagem tanto do piso quanto das paredes, equipamentos nesses ambientes estão susceptíveis a molhar a parte eletrônica e seus sistemas, gerando uma descarga nas pessoas que ali encostarem, por conta disso, é necessário haver um DR – Diferencial Residual, nesse quadro. A norma ABNT NBR 5410 (ASSOCIAÇÃO BRASILEIRA DE NORMAS TÉCNICAS, 2004), na seção 5.1.3.2.2 item d, fala que devem ser objeto de proteção adicional por dispositivos a corrente diferencial-residual com corrente diferencial-residual nominal $I_{\Delta n} \leq 30 mA$.

Não se abriu o quadro, por motivo de segurança. Em uma inspeção visual com iluminação, não se constatou a conexão entre o condutor PE e a carcaça do quadro elétrico, além da ausência da identificação dos circuitos.

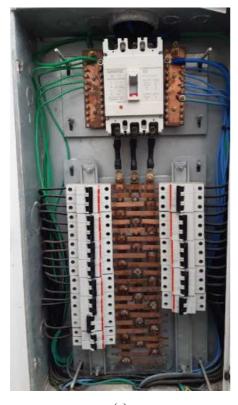
As conexões do condutor PE e do neutro não estão devidamente construídas, na ABNT NBR5410 (ASSOCIAÇÃO BRASILEIRA DE NORMAS TÉCNICAS, 2004), na secção 6.2.8 – Conexões, orienta-se que as conexões de condutores entre eles e com outros componentes da instalação devem garantir a continuidade elétrica durável e adequada proteção mecânica. Além disso, o parafuso não abraça toda a seção do fio, sendo adequado para essa situação o uso de terminal tipo anel. Não se constou a conexão entre o condutor PE e a carcaça do quadro elétrico.

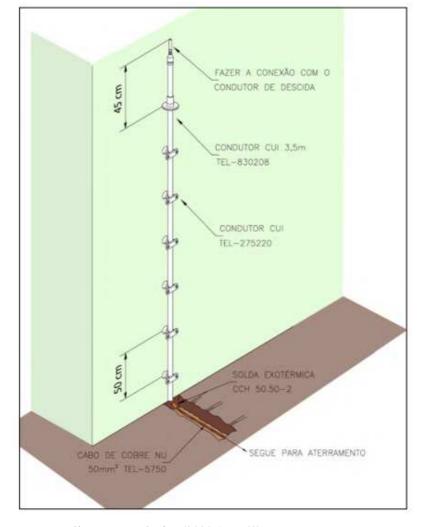
Figura 36-Condutor CUI ligado ao aterramento.

A descida devesse fazer o uso de condutor CUI como ilustrado na Figura 36, com isolador contra tensão de toque. Já no contato com o eletrodo de aterramento deve fazer o uso de solda

exotérmica, pois além de garantir uma alta confiabilidade essa solda permite eliminar as caixas de inspeção.
